# نگاهی به حادثه‌ی فروریزش ساختمان متروپل آبادان از زوایای مختلف (ارزیابی سطح یک)

به سفارش سازمان مدیریت بحران کشور

پژوهشگاه بین‌المللی زلزله‌شناسی و مهندسی زلزله

تیر ماه ۱۴۰۱

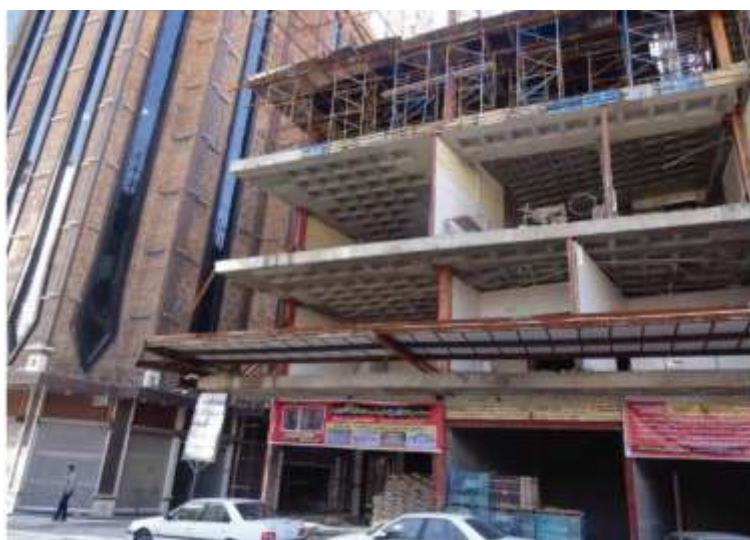
تصویر ۱-۷ وضعیت پروژه در زمان بازدید موردی اداره‌ی کل راه و شهر سازی استان خوزستان (گزارش مدیریتی، مرکز مطالعات و برنامه‌ریزی شهر تهران).

نکته‌ی قابل تعمق در این موارد این است که برخی از این موارد مانند خیز بیش از اندازه‌ی تیرها از مدت‌ها پیش وجود داشته است (تصویر ۱-۱۱). یا طره‌ای بودن قسمتی از دال مجوف کف طبقات از اجرای اولین سقف در پروژه قابل مشاهده است (تصویر ۱-۷).

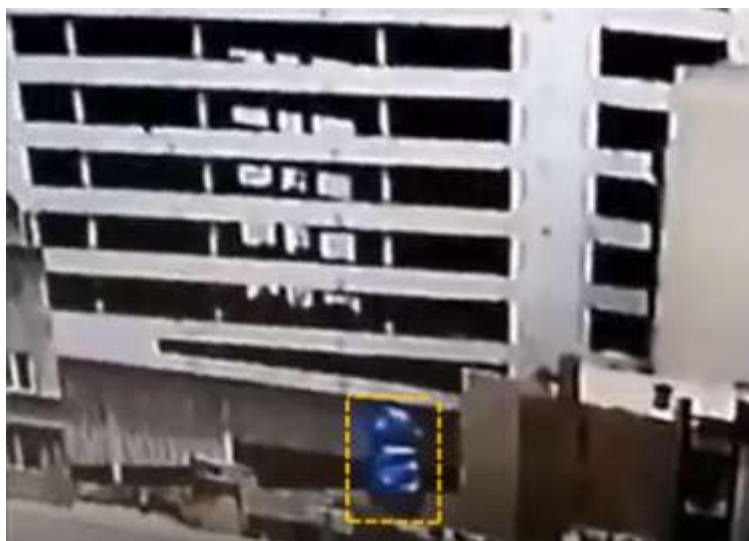
پ) اما ستون واقع در لبه‌ی خارجی ساختمان در محور ۵، تصویر ۱-۱۵، ضمن کمانش موضعی ورق کناری با بیرون‌زدگی در حدود ۴ سانتی‌متر، در فاصله‌ی تقریبی ۱ متر پایین‌تر از سقف، دارای لهیدگی و کوتاه‌شدگی اندکی در جان ستون نیز شده بود.

تصویر ۱-۱۵: نمایی از ستون لبه‌ی خارجی در محور ۵ که مورد تقویت و جوشکاری قرار گرفت، بر گرفته از دوربین ساختمان مجاور.

**نکته‌ی حائز اهمیت ۳:** نقطه‌ی ذوب فولاد ضدزنگ در حدود ۱۵۰۰ درجه‌ی سانتی‌گراد است. دمای قوس جوش در هنگام عملیات جوشکاری به مقداری بیش از ۴۰۰۰ درجه‌ی سانتی‌گراد می‌رسد. در این دما برای ستون فولادی که در زیر بار ثقلی که بیش از حد ظرفیت باربری خود دچار لهیدگی و کمانش موضعی شده است، چه رویدادی می‌تواند اتفاق افتد؟

طبق منابع رسمی، در صورتی که دمای جوشکاری در اطراف محدوده‌ی تقویت به حدود ۴۲۰ درجه‌ی سانتی‌گراد برسد، مشخصات تنش حد جاری شدن و حد نهایی فولاد ساختمانی به حدود ۱۰٪ و مدول الاستیسیته‌ی آن به حدود ۲۰٪ مقادیر متناظر مشخصات خود در دمای متعارف، کاهش می‌یابد. با افزایش این دما، مقدار افت مشخصات با سرعت بسیار بیشتری اتفاق می‌افتد.

حال در کارگاه پروژه‌ی ساختمان متروپل، بر روی یک ستون اصلی باربر ثقلی، بدون ایجاد مسیرهای مناسب از طریق به کارگیری تمهیدات کارآمد برای انتقال غیرمستقیم بارهای وارده به طبقات پایین‌تر، عملیات جوشکاری انجام شده است. ستونی که در محدوده‌ی جوشکاری، مقدار زیادی از مقاومت خود را از دست داده و مستعد تسلیم شدن موضعی است.

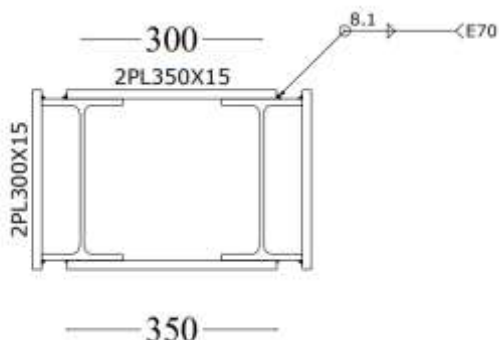
**نکته‌ی حائز اهمیت ۲:** طراحی ستون‌های فولادی بر اساس کنار هم قراردادن دو پروفیل گرم نورد شده و تقویت آن با چهار ورق فولادی در هر چهار بر ستون انجام شده بود، تصویر ۱-۱۶. اما زمانی که ساخت این اعضا در کارگاه انجام می‌شود، صرف‌نظر از کیفیت جوشکاری کارگاهی که بسیار به دانش، تجربه و مهارت فنی استادکار وابسته است، ورق‌های تقویت به صورت جوش ناپیوسته به پروفیل‌های ساختمانی متصل شده است، تصویر ۱-۱۷. این امر باعث می‌گردد اعضای اصلی باربر ثقلی به ستونی متشکل از دو پروفیل و تعدادی بست اتصال افقی تبدیل شود. به عبارت دیگر، در محدوده‌هایی از ارتفاع ستون، به دلیل عدم پیوستگی جوش ورق‌های اتصال، ظرفیت باربری ستون اصلی بسیار کاهش یافته و نزدیک به ظرفیت ستونی متشکل از دو پروفیل ساختمانی گرم نورد شده، است.

تصویر ۱-۱۶ نمایی از ستون طرح شده بر اساس نقشه‌های در دسترس سازه.

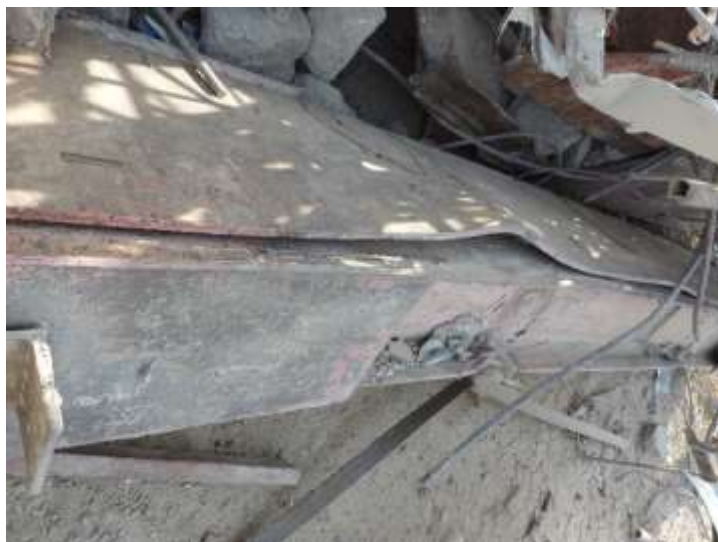
تصویر ۱-۱۷ نمایی از ستون ساخته شده در کارگاه و کیفیت جو شکاری، برداشت تیم کارشناسی اعزامی پژوهشگاه از محل دپوی مصالح ساختمان متروپل، تیر ۱۴۰۱

ستون‌های اصلی فولادی سازه طبق نقشه‌های موجود، از دو مقطع ستون نورد شده با چهار ورق تقویت متصل به هم تشکیل شده است. اما در اجرا، استفاده از جوش منقطع و ایجاد فواصل باز در ورق‌ها باعث گردیده است که کارایی ستون‌ها کاهش یافته و ظرفیت باربری ستون اجرا شده نزدیک به ظرفیت یک ستون دویل با بست‌های افقی گردد. در واقع، حتی ساخت این اعضا بر اساس ظرفیت طراحی اولیه‌ی آن‌ها نیز انجام نشده است.

پ) مشاهده‌ی ضعف‌های عمده‌ی اجرایی؛ در این پروژه، اجرای اعضای فولادی سازه با این وسعت، به صورت کارخانه‌ای انجام نشده است. از این رو ساخت قطعات فولادی پروژه در محل کارگاه به صورت قطعه به قطعه انجام شد. مشاهده‌ی اعضای سازه‌ای ساختمان و قطعاتی که تخریب شده که در محوطه‌ای بیرون شهر آبادان دپو شده است، حاکی از کیفیت بسیار پایین ساخت این قطعات در کارگاه است.

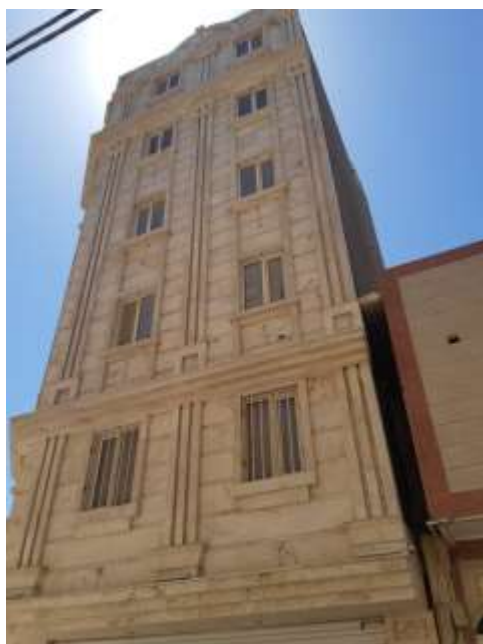
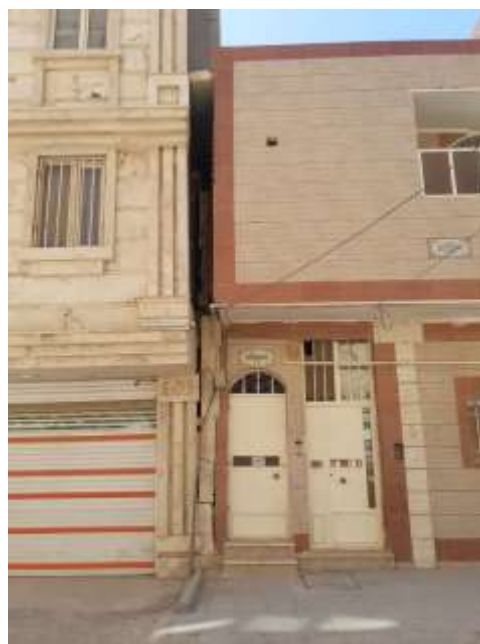
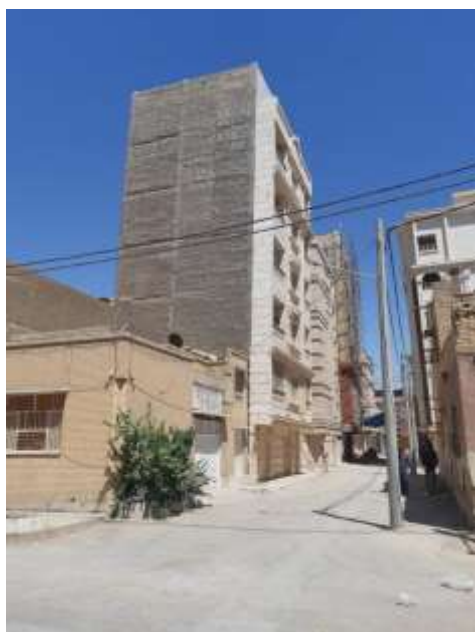
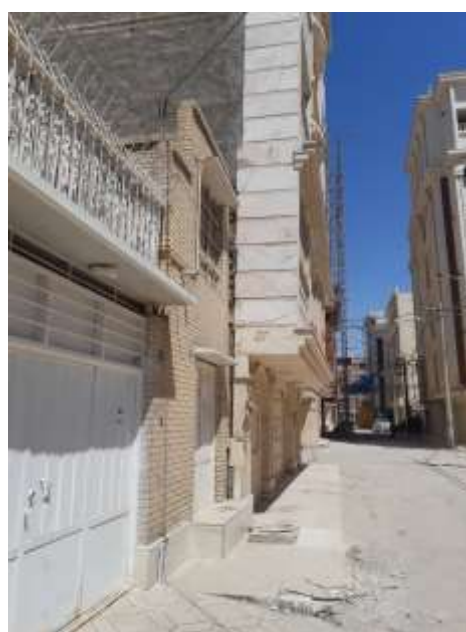
در شهر آبادان به دلیل بالابودن تراز آب زیرزمینی و وجود خاک‌های چسبنده‌ی ریزدانه‌ی اشباع، بروز پدیده‌ی نشست تحکیمی امری شایع است. این نشست در بسیاری از ساختمان‌ها به صورت نشست یکنواخت روی داده و مخاطره‌ای ایجاد ننموده است. اما متأسفانه در بازدید تیم کارشناسی اعزامی پژوهشگاه از شهر آبادان، موارد متعددی از بروز مشکلات ساختمانی ناشی از نشست غیریکنواخت به خصوص در ساختمان‌های بلند سطح شهر و ساختمان‌های دارای پیش‌آمدگی در نما (طره‌ی پیش‌آمده) مشاهده گردید، که حتی منجر به ورود دادستانی و مقامات قضایی نیز در این ارتباط گردیده است. نمونه‌هایی از این ساختمان‌ها در تصاویر ۱-۲ الی ۳-۲ در زیر نشان داده شده است.

تصویر ۱-۲ نمونه‌ای از بروز نشست غیریکنواخت در ساختمان یسنا، شهر آبادان

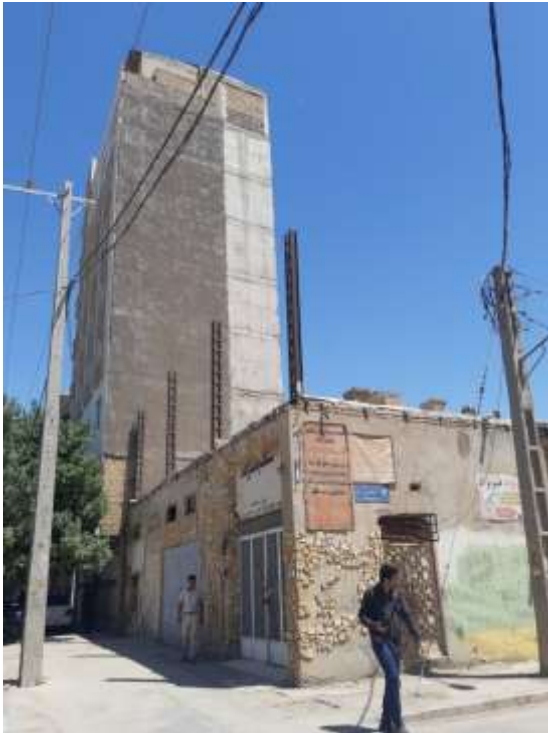
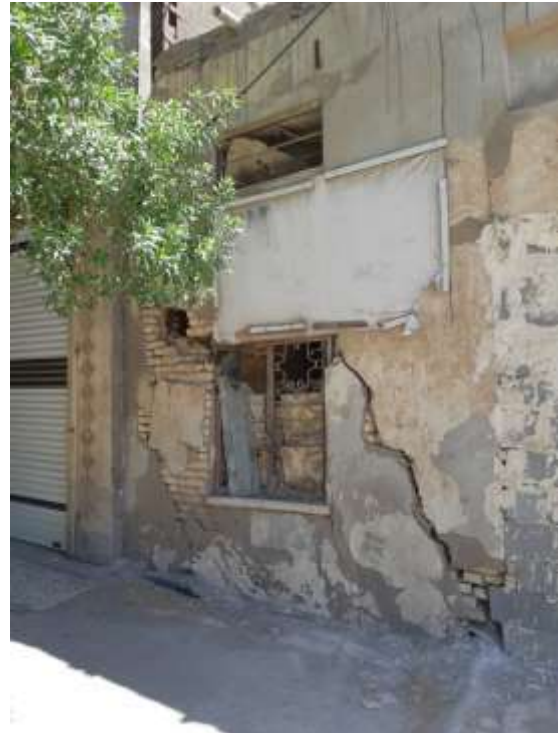
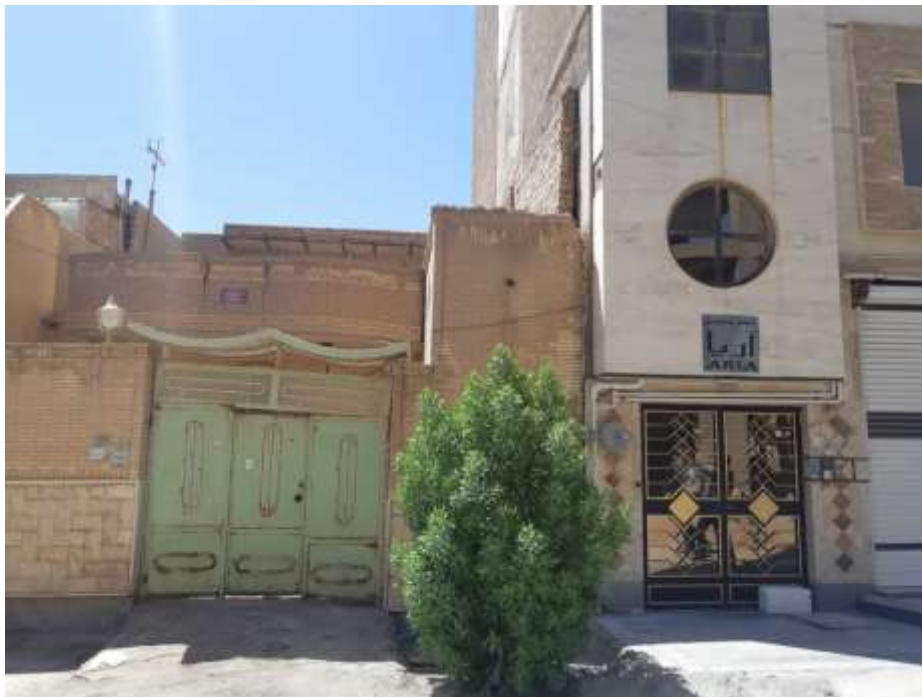
تصویر ۲-۲ بروز نشست غیریکنواخت و آسیب‌زدن به ساختمان مجاور، ساختمان روبروی شهر بازی، شهر آبادان

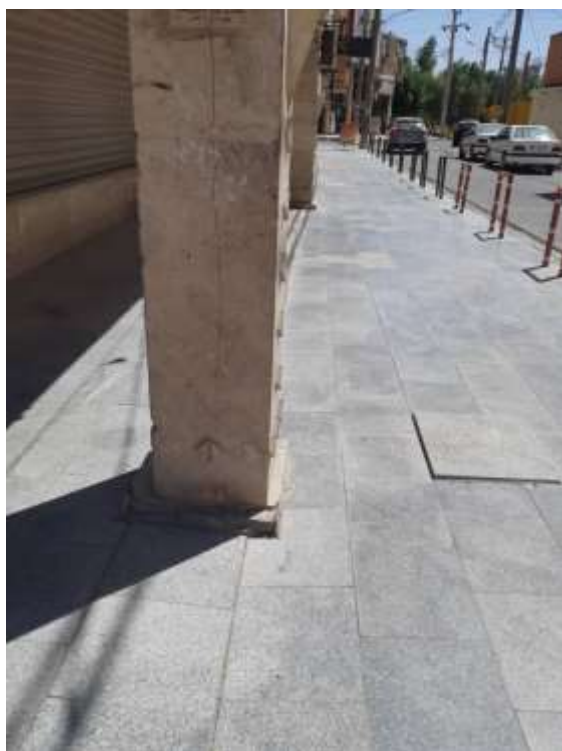
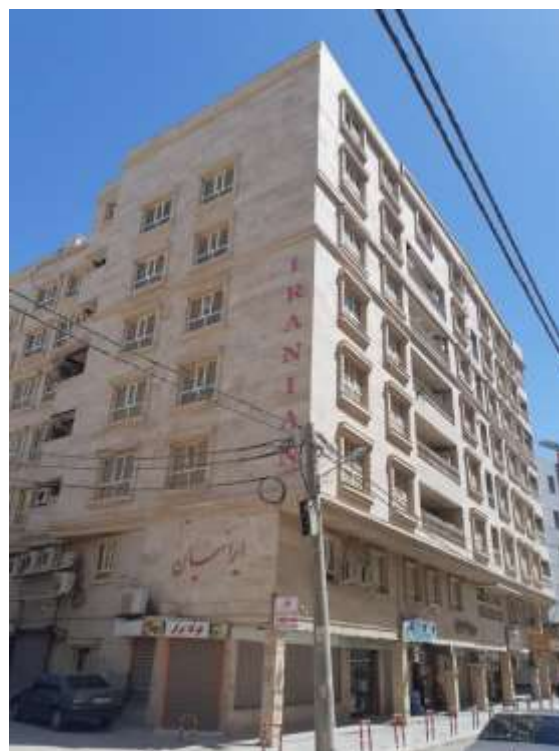
تصویر ۲-۳ بروز نشست غیریکنواخت در ساختمان ایرانیان، شهر آبادان
